SCHEDA TECNICA SUPERFLUID DN/OD

Tubi in PE a parete strutturata per condotte di scarico interrate

CONFORME ALLE NORME UNI EN 13476-3:2009 EN 13476-3:2009

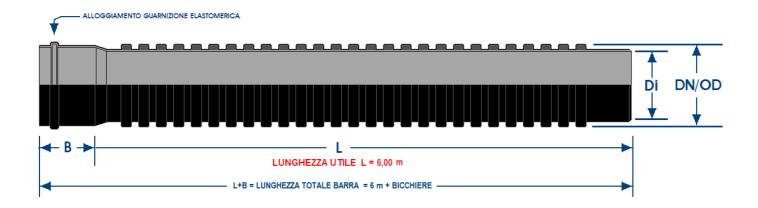
PARETE ESTERNA CORRUGATA, PARETE INTERNA LISCIA, DISEGNO TIPO "B"

GIUNZIONE A BICCHIERE LISCIO COMPATTO CON ALLOGGIO PER GUARNIZIONE ELASTOMERICA DI TENUTA IN EPDM (UNI EN 681/1)

DIAMETRO ESTERNO DN/OD NOMINALE (mm)	DIAMETRO ESTERNO DN/OD MINIMO (mm)	DIAMETRO ESTERNO DN/OD MASSIMO (mm)	DIAMETRO INTERNO Di MINIMO (mm)	CLASSE DI RIGIDITA' SN (KN/m²)
200	198,8	200,6	167,0	SN 4 o SN 8
250	248,5	250,8	209,0	SN 4 o SN 8
315	313,2	316,0	263,0	SN 4 o SN 8
400	397,6	401,2	335,0	SN 4 o SN 8
500	497,0	501,5	418,0	SN 4 o SN 8
630	626,3	631,9	527,0	SN 4 o SN 8
